Resolución de defecto óseo vertical mandibular

OsteoBiol Apatos, OsteoBiol Lámina cortical curva y Sutura Seralon 6/0

CASO CLÍNICO DESTACADO ABRIL 2017

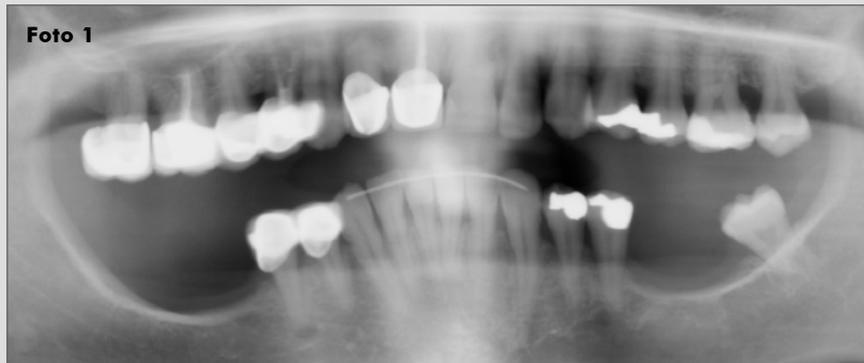
1. Ortopantomografía inicial.

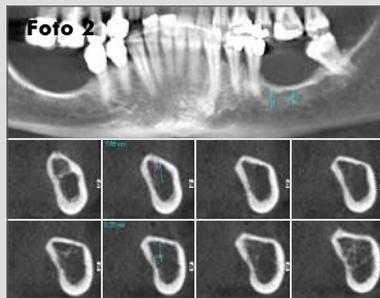
2. Visualización de TAC.

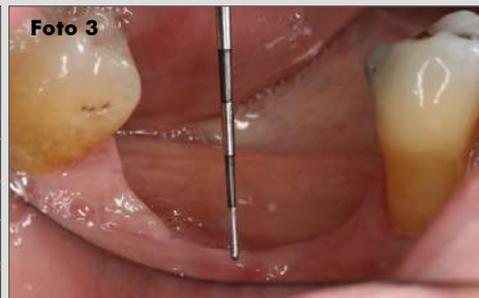
3. Imagen clínica inicial (obsérvese el defecto vertical tan evidente).

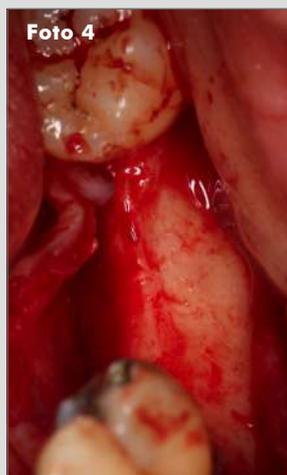
4. Despegamiento.

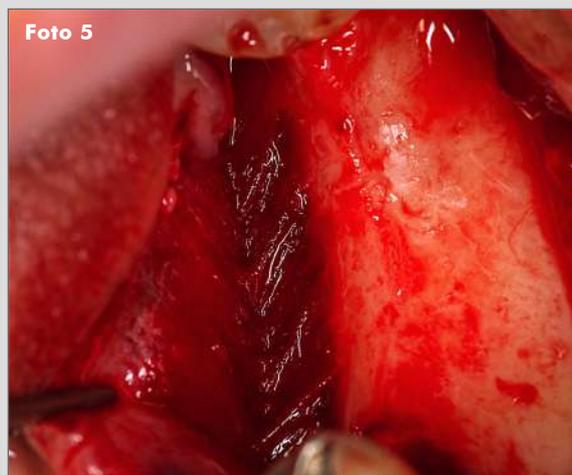
5. Despegamiento lingual: visión fibras milohioides.

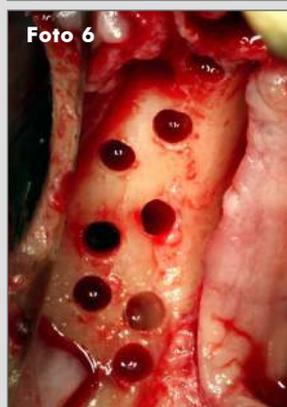
6. Perforaciones hasta hueso medular.

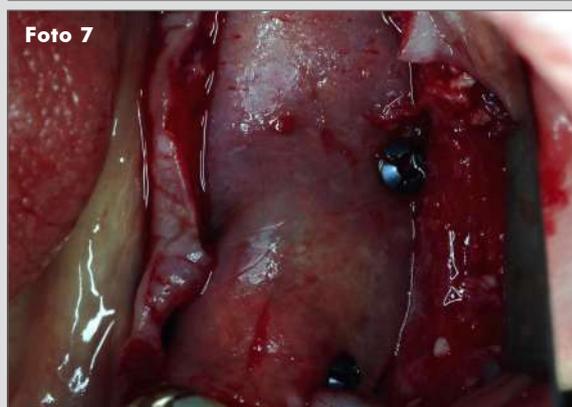
7. Colocación OsteoBiol Apatos y OsteoBiol Lámina Cortical curva anclada con microtornillos.

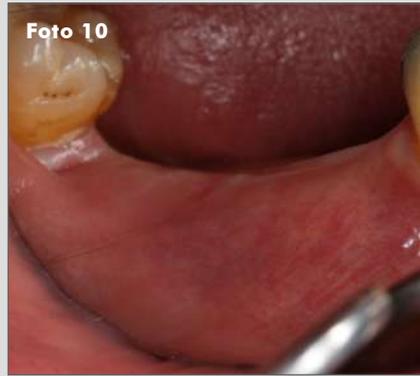
8. Cierre de la herida con sutura Seralon 6/0.

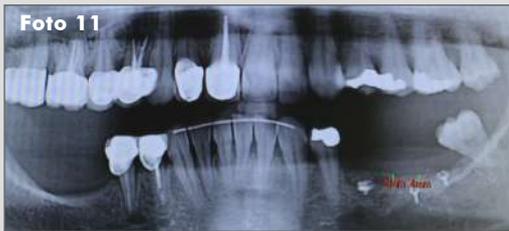
11. Ortopantomografía a los 6 meses (obsérvese la ganancia de 4mm mantenida 6 meses después).

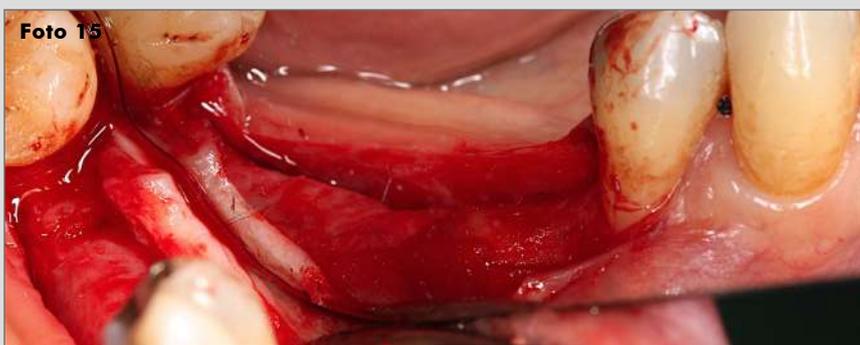
15. Visión lateral para apreciar ganancia ósea de 4mm en altura (se observa la ausencia de defecto en comparación con la imagen lateral inicial).

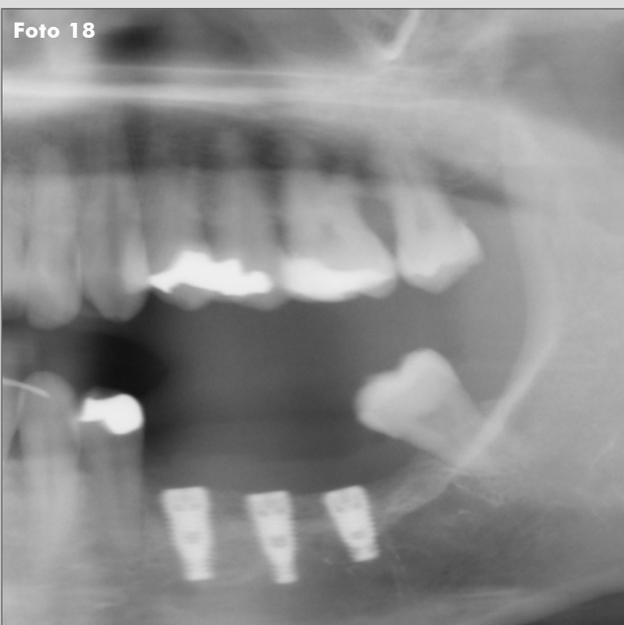
16 y 17. Colocación de implantes.
